ADRES	Vissersmaas 2abc 6211 EV Maastricht
GEGEVENS	Oorspronkelijke functie: woonhuizen Huidige functie: winkel
STATUS	Dominant bouwwerk
FOTO'S

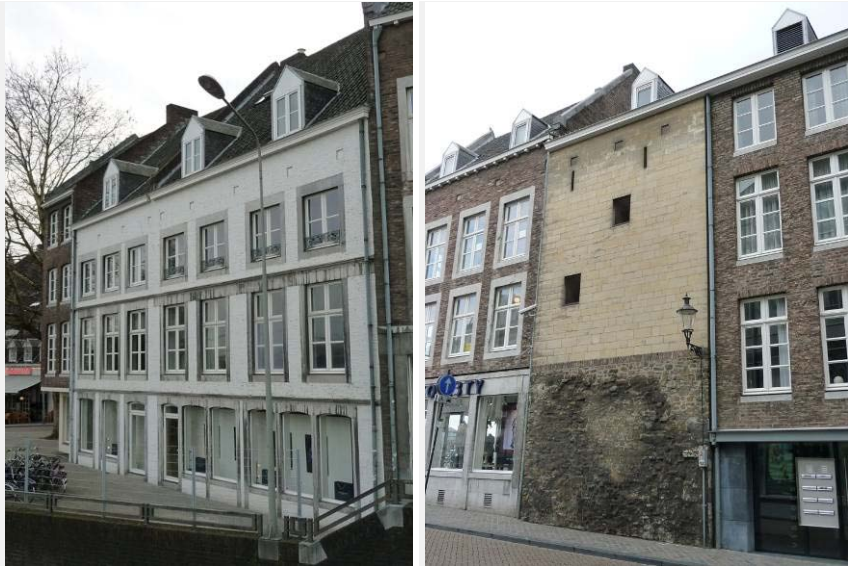
<p><i>Gevel aan de Vissersmaas (rechter 4 traveeën)</i> <i>De achtergevel van de noordelijke helft</i></p>
OMSCHRIJVING	<p>Inleiding Herbouwd woonhuis met dertiende-eeuwse kern, gelegen binnen de bebouwde kom en binnen het beschermd stadsgezicht van Maastricht. Het pand is herbouwd in 1965-1966 door architect Schellinx.</p> <p>Beschrijving Tussenwoning, boven een kelder opgebouwd uit drie bouwlagen onder een zadeldak. Aan het dak is een geprofileerde bakgoot met een tandlijst. Aan de zijde van de Vissersmaas zijn twee vernieuwde dakkapellen. Aan de Vissersmaas is een vroegnegentiende-eeuwse gevel van vier traveeën breed. Op de begane grond zijn zes getoogde hardstenen omlijstingen. De linker is van een deur, de overige van vensters met vernieuwde ramen. Ze worden gekoppeld door een hardstenen profiellijst aan de bovenzijde. Op de eerste verdieping zijn vier vensters met hardstenen omlijstingen, gekoppeld door een doorlopende hardstenen bovenlatei. Op de tweede verdieping zijn vier vensters met hardstenen omlijstingen en gesmede raamhekjes. Alle ramen zijn vernieuwd. De gevel vormt een eenheid met de voorgevel van het buurpand nr.6. Tijdens de renovatie van het Stokstraatkwartier is het pand ingrijpend gerenoveerd. Tijdens het vooronderzoek werden achter de voorgevel twee oudere kernen ontdekt. De noordelijke had dertiende-eeuwse stenen muurresten, die door R. Meischke toegeschreven werden aan een middeleeuwse woontoren. Er was een kelder met breukstenen muren en een (later?) mergelstenen tongewelf en de achtergevel had een breukstenen buitenschil en een mergelstenen binnenmuur. Het zuidelijke pand had een vijftiende-eeuwse houtconstructie. De achtergevel van het noordelijke pand, die tot 1965 ingesloten lag in een dieper bouwblok, is momenteel zichtbaar aan Het Bat. Het onderste, breukstenen geveldeel is nog aanwezig, daarboven is de gevel opnieuw opgetrokken in mergelsteen, met twee vensteropeningen en twee lichtspleten.</p>

<p>RICHTLIJNEN</p>	<p>Algemeen:</p> <ul style="list-style-type: none"> • Voor de algemene richtlijnen voor dominante en kenmerkende panden, alsmede de waardevolle cultuurhistorische elementen, zie paragraaf 2.1 van dit rapport. • Voor de algemene richtlijnen voor onderhoud en wijzigingen in cultuurhistorische attentiegebieden en beschermde stadsgezichten, zie paragraaf 2.3 van dit rapport. <p>Objectgericht:</p> <ul style="list-style-type: none"> • In geval van een verbouwing is het aan te bevelen het pand te laten onderzoeken, zodat vast gesteld kan worden hoeveel er nog van de dertiende-eeuwse kern is overgebleven.
